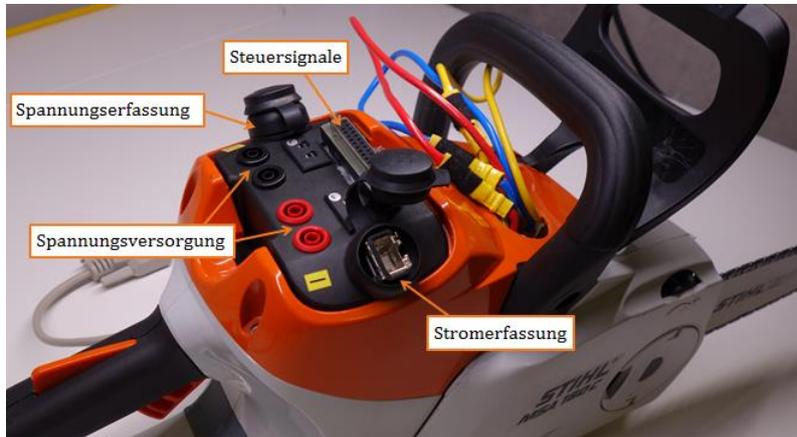
Abbildung 3-6: Veränderungen an der MSA 160 C – Gehäuse
